INFORME N° 0005-2023/OBR/CARATA

DE : OBRAS
A : GERENCIA DE ADMINISTRACIÓN Y FINANZAS
ASUNTO : PAGO PROVEEDOR POR SERVICIO DE REVISIÓN DEL ESTUDIO DE MECÁNICA DE SUELO DEL EXPEDIENTE TÉCNICO PARA LA OBRA - OS 206-2023
CENTRO DE COSTO : CARATA
TIPO DE GASTO : SERVICIOS DE ASESORIAS Y CONSULTORIAS
CARGAR A : NINGUNO
FECHA : 06/12/2023

Asunto : INCOMPATIBILIDADES DEL ESTUDIO DE MECANICA DE SUELOS Y GEOTECNIA EN EL EXPEDIENTE TECNICO Y LA NECESIDAD DE EFECTUAR NUEVOS ENSAYOS.

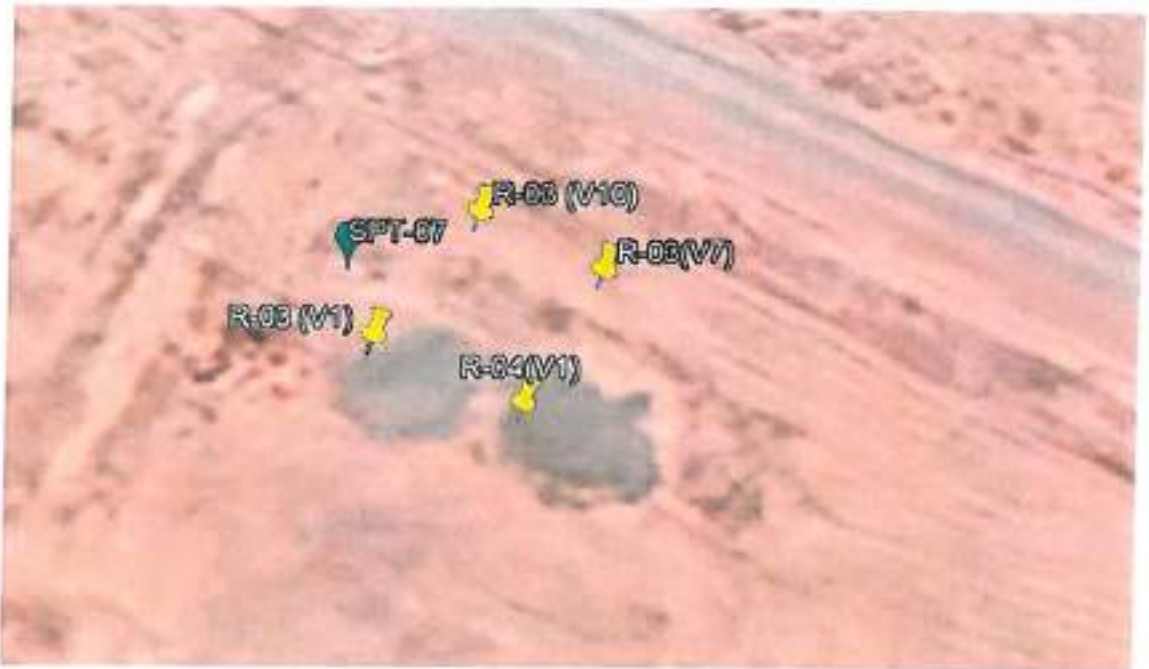
Imagen N° 22: Reservorio Elevado R-03

Hay ensayos de SPT, que no coinciden con el emplazamiento de las estructuras, como se muestra en la imagen N°22 al N°29.

- **Problema 5:** Los ensayos de SPT no concuerdan con la ubicación de las obras civiles y no se debería considerar para su análisis porque las muestras no son representativas para las estructuras, considerando que se instalará columnas de grava.

- Se recomienda, realizar ensayos complementarios de SPT para todas las estructuras de obras civiles para definir la profundidad de las columnas de grava, evaluar el potencial de licuación hasta donde indica la norma E050, suelos y fundaciones.

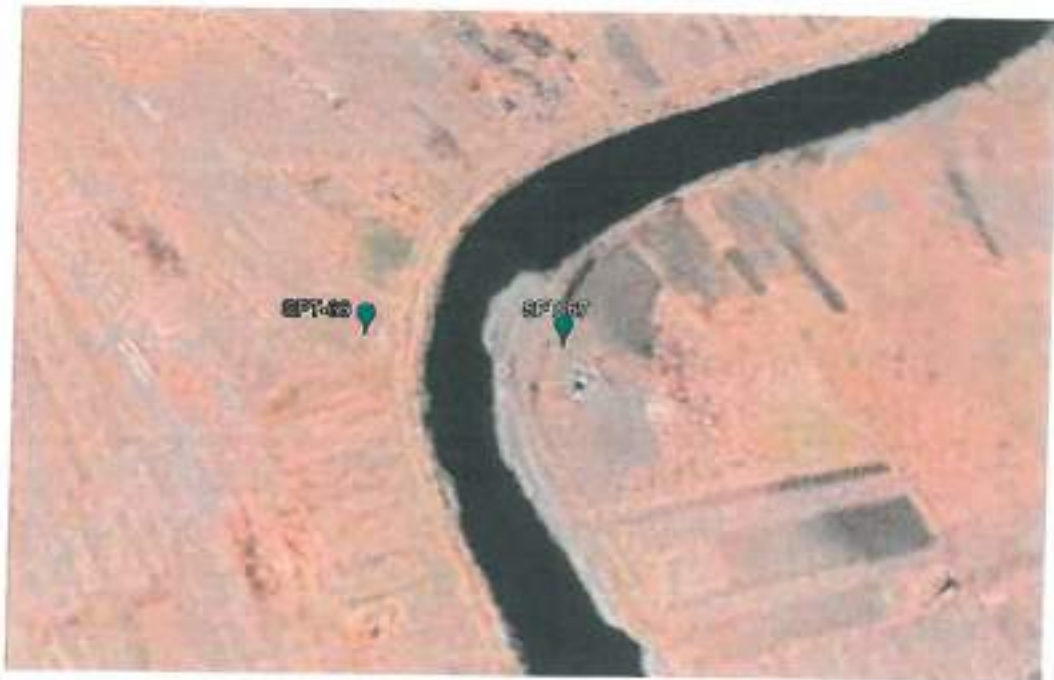
Imagen N° 27: PASE AÉREO

- **Problema 3:** Según el EMS, el pase aéreo tiene potencial de licuación, sin embargo, no está considerado en el presupuesto y tampoco se encontró planos. De ser considerario advertimos que tendrá impacto en costo y tiempo del cronograma.
