INFORME N° 01 - 2024 CTMG-C&E-/JCG/EEP

ASUNTO : INFORME MENSUAL N°001 DE LA ESPECIALIDAD DE ARQUITECTURA
CORRESPONDIENTE AL MES OCTUBRE DE 2024

REF. : Obra: MEJORAMIENTO Y AMPLIACIÓN DE LOS SERVICIOS TURÍSTICO
PÚBLICOS EN EL MALECON GRAU, DISTRITO DE PACASMAYO,
PROVINCIA DE PACASMAYO, REGIÓN LA LIBERTAD”

FECHA : 31 de octubre 2024.

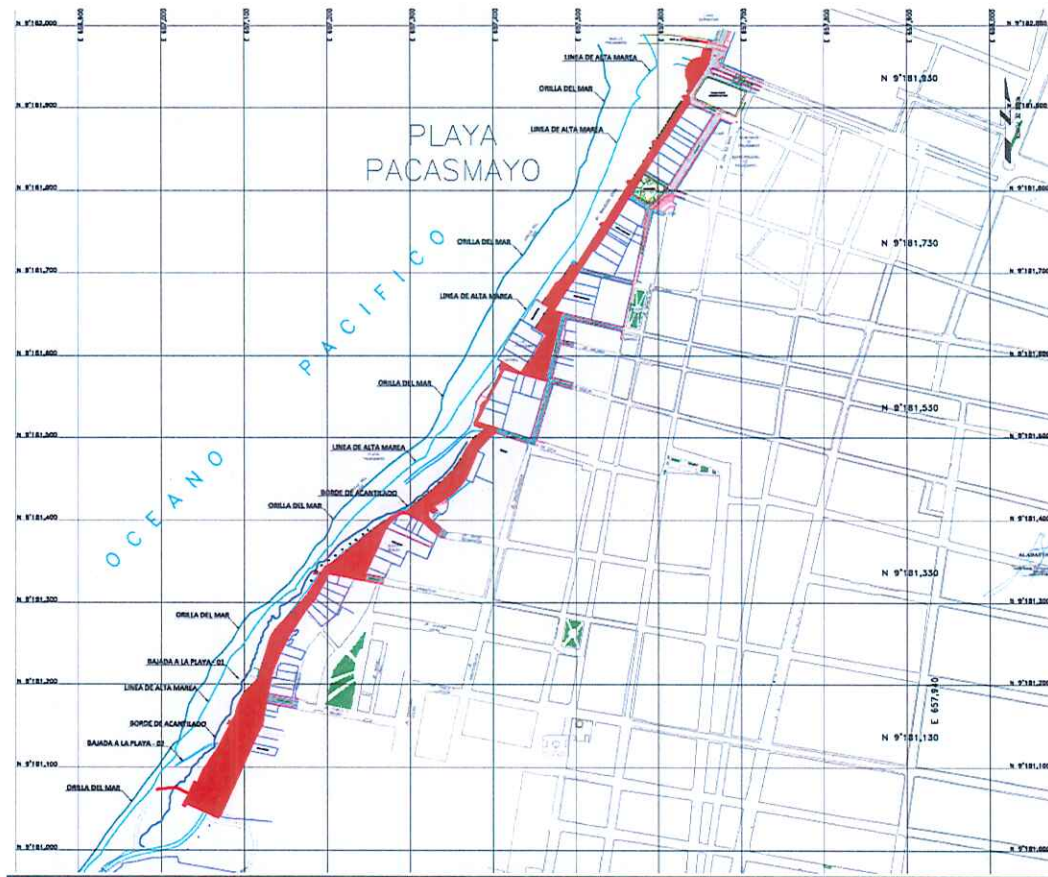
Las zonas a intervenir en el proyecto en cuestión, comprende el Malecón Grau, comprende el ingreso y la segunda zona a intervenir es la cota 12 y 20 sobre el nivel de la orillas; el proyecto contempla la implementación total de infraestructura que garantice el recorrido peatonal y vehicular en todo el malecón .

Ilustración 1: Malecón Grau.

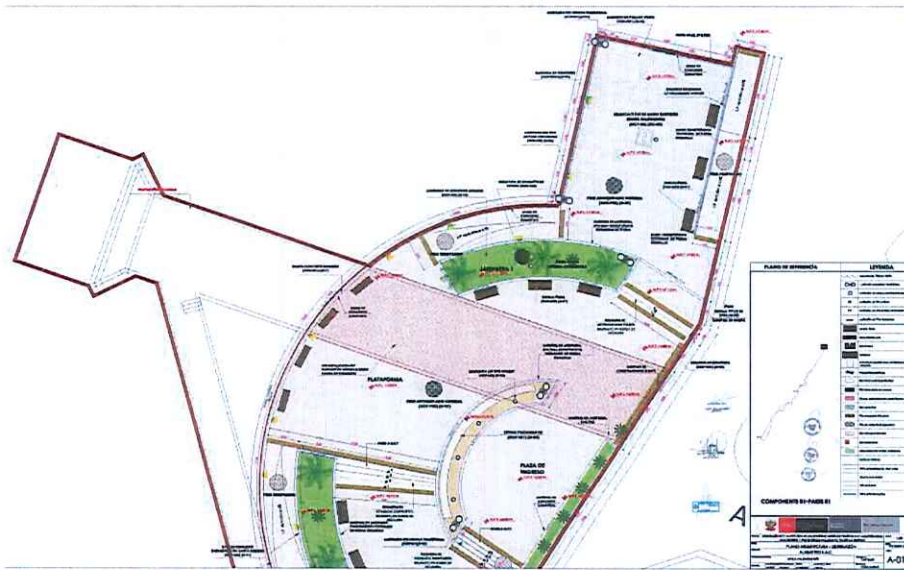
Ilustración 2: Plataforma, plaza de ingreso.

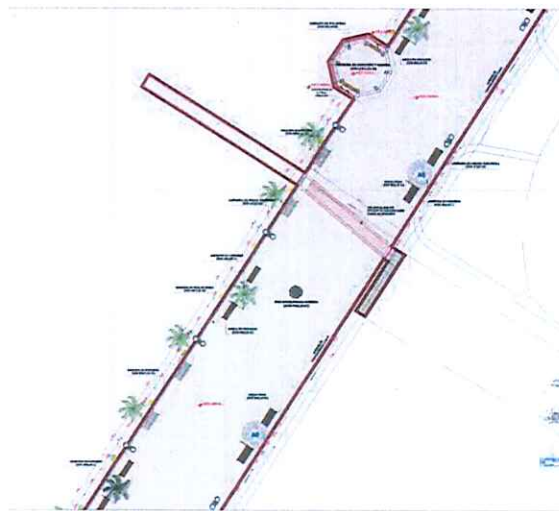
Ilustración 3: Acceso peatonal a la Playa.

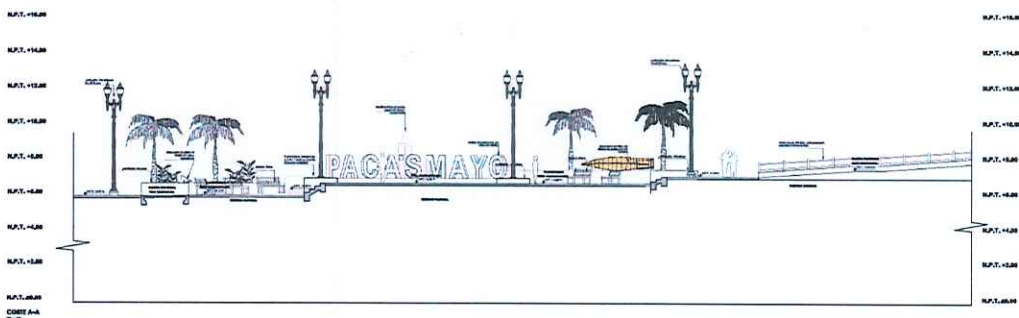
Ilustración 4: Corte de Niveles de malecón

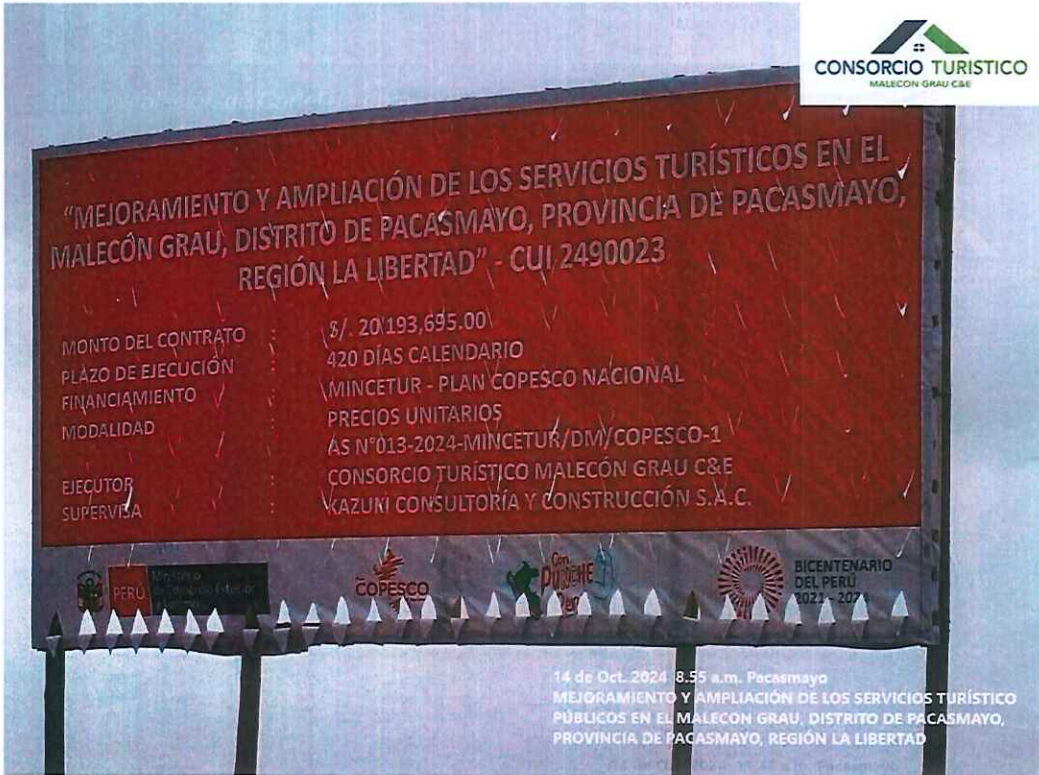
- a) **El cartel de obra:** debe estar compuesto por un bastidor de madera de 4" x 4" con las dimensiones de 4.80x2.40m, el bastidor debe tener arriostres verticales de manera de 2"x4" distanciados cada 1.20m; asimismo, el bastidor debe ir apoyado sobre 04 parantes de madera de 4" x 4" con una altura libre de 2.40m.

Foto 1: Instalación de Cartel de obra

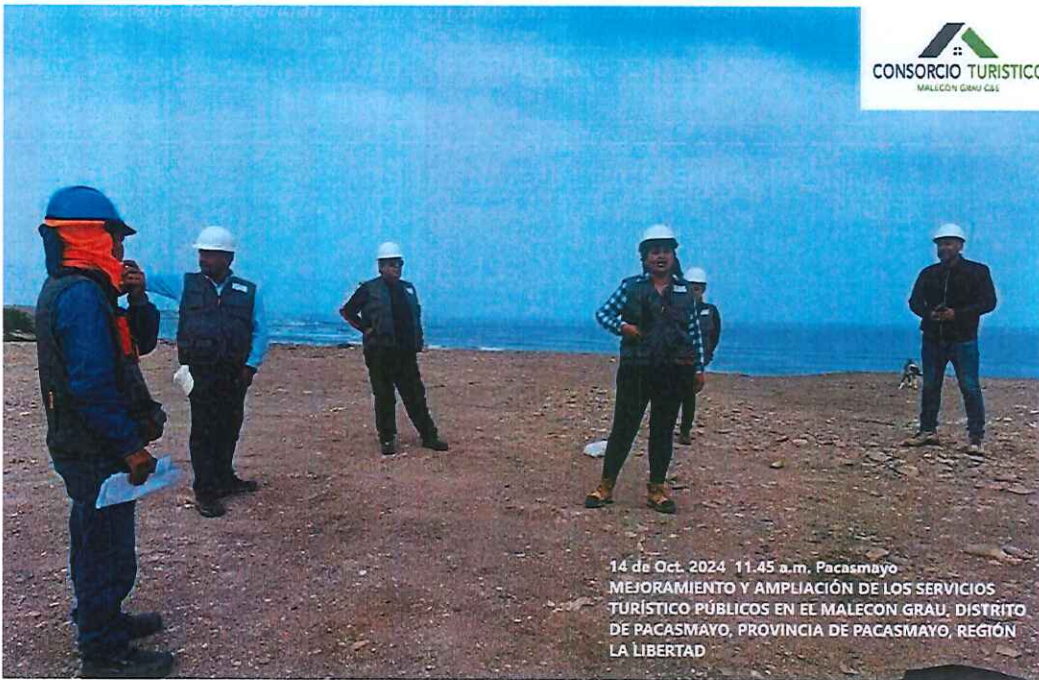
Foto 2: Charla de Seguridad y salud con el personal y Equipo técnico

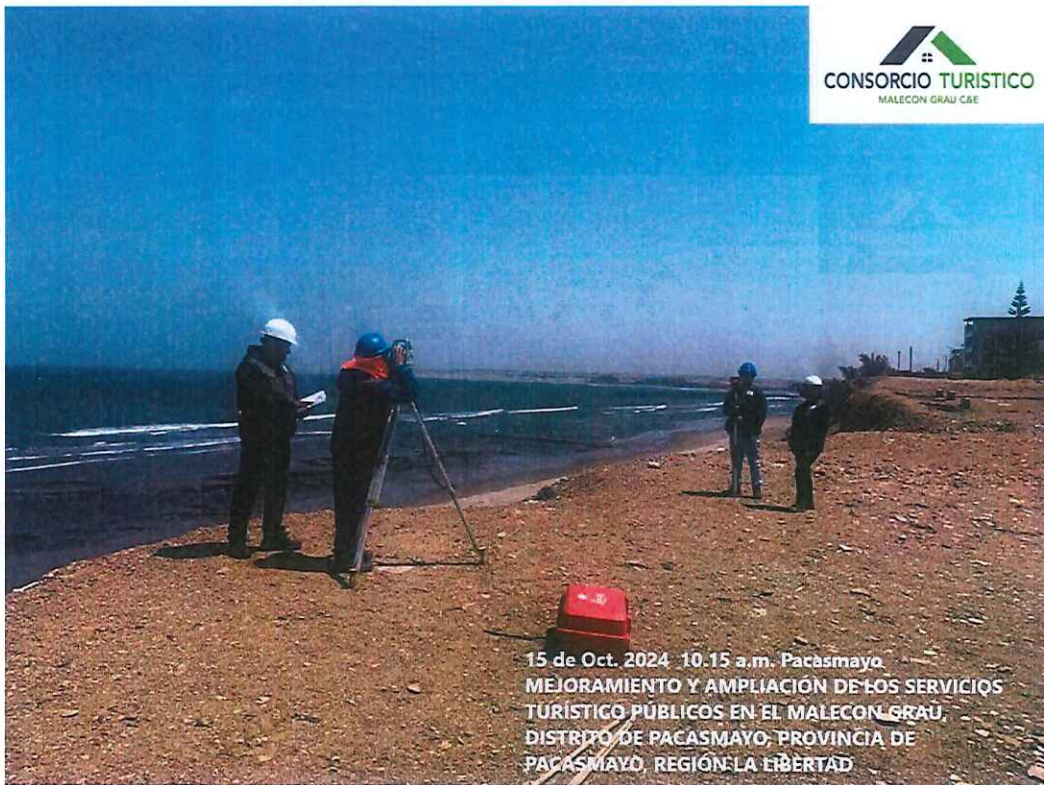
- h) **El trazo del terreno:** consiste en determinar la posición, orientación para los ejes y altura para los niveles, establecidos en los planos que servirán como guías de construcción. Las demarcaciones deberán ser exactas, precisas, claras y tanto más seguras estables cuanto más importantes sean los ejes y elementos a replantear, se efectuará utilizando equipos de presión.

Foto 3: Trabajos con equipo de topografía, trazo de puntos y pendiente de perímetro.

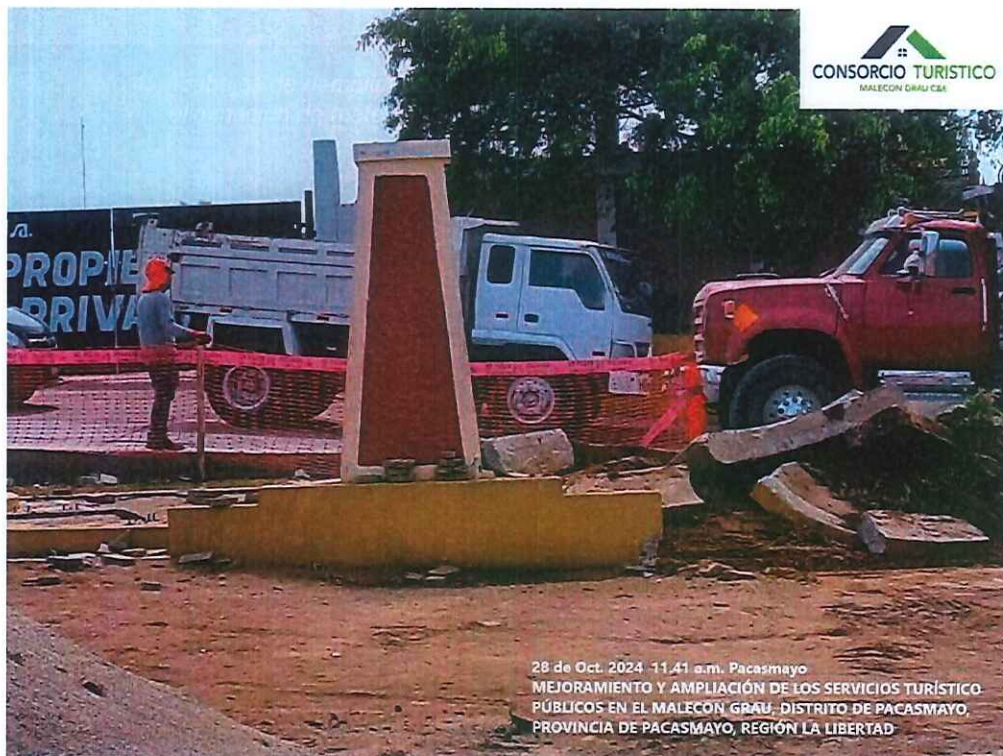
- g) **Demolición de elementos de concreto:** La demolición se efectuará con herramientas manuales y con el uso de equipo demolición pesado cargador con martillo hidráulico, incluyendo el uso equipos de seguridad necesarios. Así mismo, se tomarán medidas preventivas para no afectar áreas contiguas y evitar accidentes por rupturas de instalaciones existentes y/o accidentes personales.

Foto 4: Trabajos de demolición, remoción de elementos de concreto y eliminación de material excedente

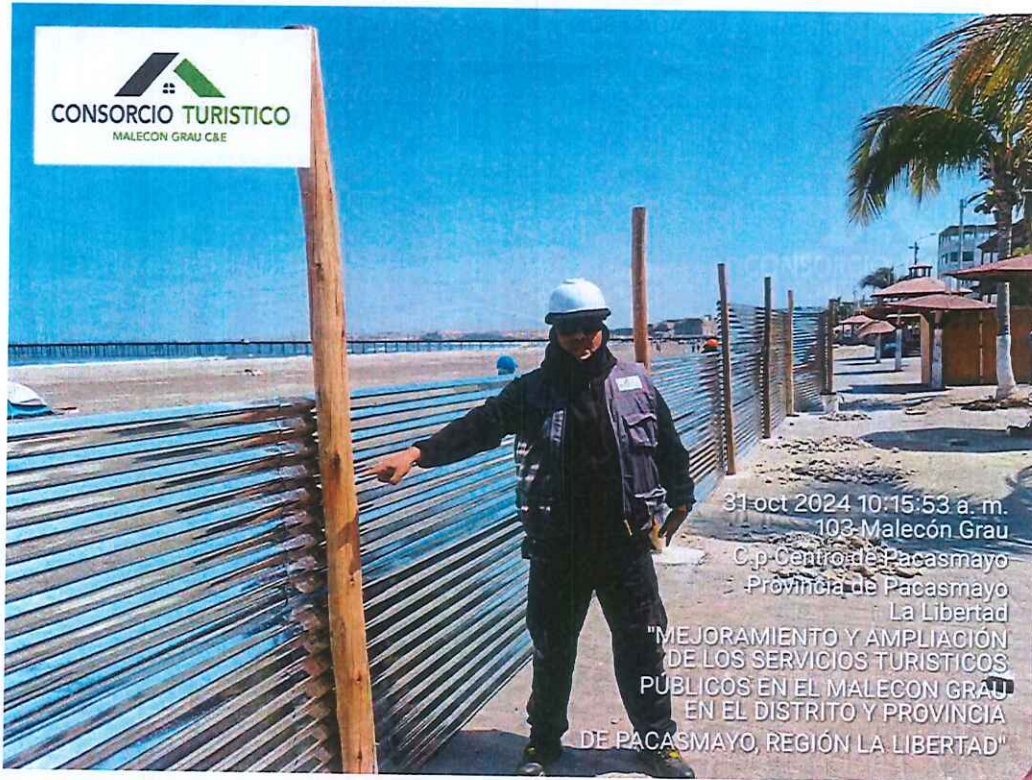
- b) **El cerco Perimétrico:** debe ser elaborado con calamina galvanizada y madera rolliza de 4" como elementos de soporte (parantes), estos estarán distanciados a cada 2.40 m entre sí. La altura libre del cerco debe ser de 2.40m, con dados dos de concreto ciclópeo de .30x.30x0.50m.

Foto 5: instalación de cerco perimétrico.

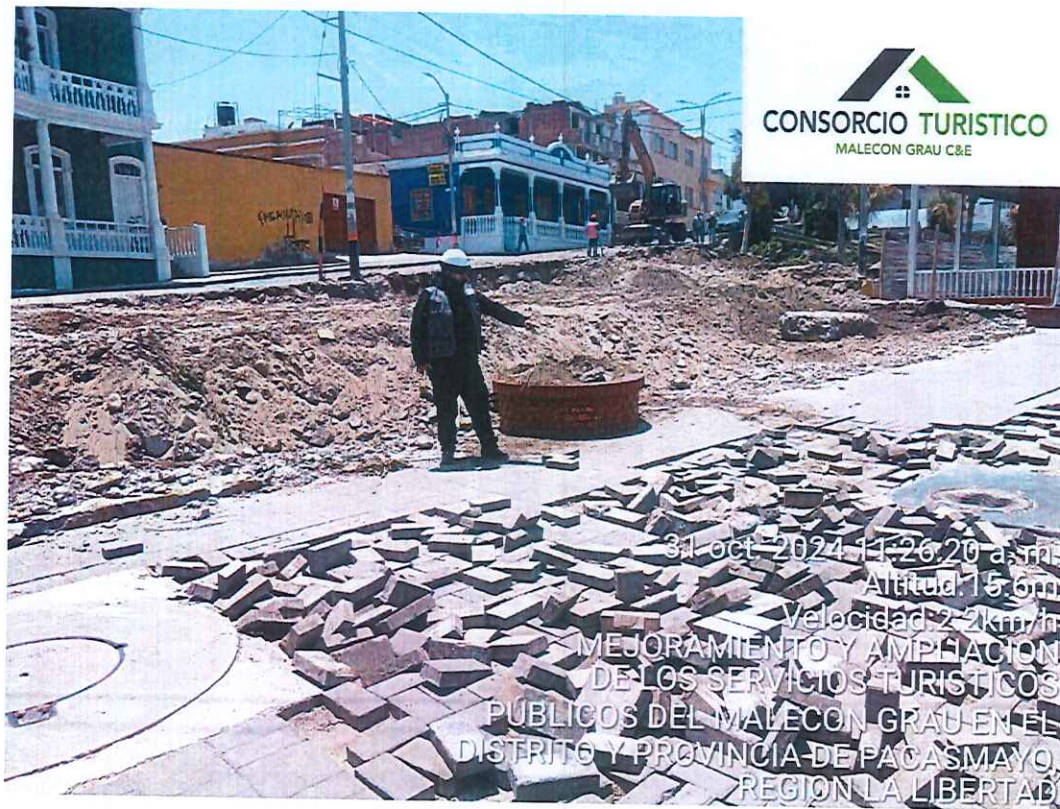
- f) **Remoción de Pavimento adoquinado:** Se efectuarán con herramientas manuales o con el uso de equipo de corte liviano. Las piezas deberán retirarse con sumo cuidado evitando en lo posible dañar las piezas removidas. Asimismo, se tomarán medidas preventivas para no afectar áreas contiguas y evitar daños a

Foto 6: Demolición de pavimento de adoquín y eliminación
